INSPEKTIONSRAPPORT BRANDALARMANLÆG

Børnenes Univers Grindsted Syd

Søndervold 350, 7200 Grindsted

Sag: IB14254

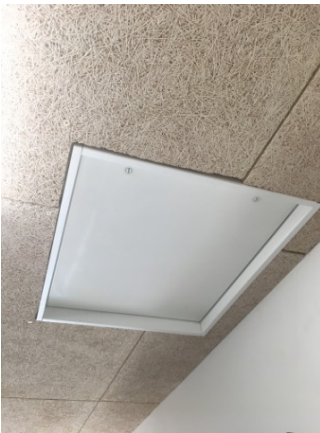
- 1 Da der ikke er etableret detektorer på loftet, blev det aftalt ved 1. gangs godkendelse af anlægget, at loftslemmene i teknikrummet og på pedelkontoret skulle lukkes med fastskruede gipsplader. Dette er ikke udført. (Det er oplyst på mail d. 8. marts 2019 af Rune Linde Bisgaard, OBH-gruppen, at dette udføres). "B"
- Har myndighederne accepteret de nuværende forhold, bedes dokumentation sendes til :
tbj@brandogsikring.dk.

Loftlem i pedelkontor.

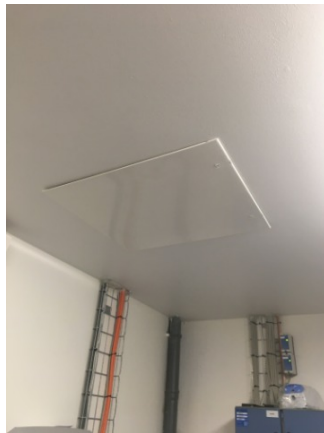
Loftlemme i teknikrum.

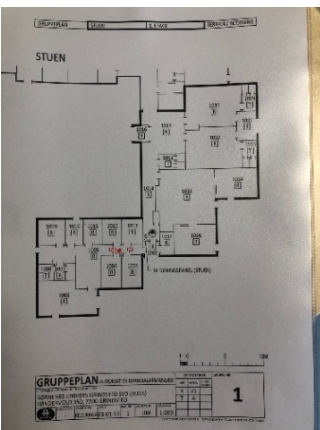
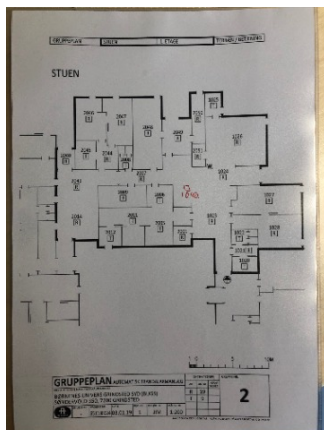
- 2 Gruppeplan 1 og 2. "C"
- Midlertidige rettelser med rødt skal udskiftes med opdaterede gruppeplaner. (Se foto).
